# AVALIAÇÃO E REFORÇO SÍSMICO DE ESTRUTURAS

Humberto Varum

## RESUMO

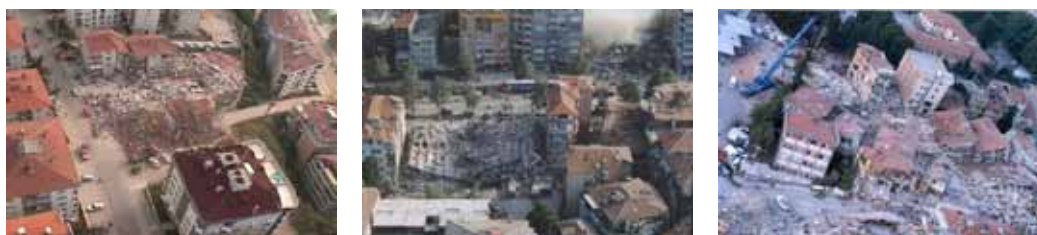
Fig. 1 - Danos provocados pelo sismo de Izmit, Kocaeli, Turquia, a 17 de Agosto de 1999

A regulamentação para o dimensionamento e verificação da segurança sísmica das estruturas é fundamental para a redução do risco sísmico das nossas construções, mas não é suficiente. De facto, se a regulamentação de cálculo estrutural não for devidamente aplicada no desenvolvimento do projecto, ou se não for desenvolvido um adequado controlo durante a execução da construção, podem-se produzir-se estruturas vulneráveis, e particularmente face à acção sísmica. Para se garantir o bom desempenho de uma estrutura face a um sismo é necessário garantir a qualidade quer do projecto, quer da construção. Sismos recentes têm demonstrado que a qualidade da construção é altamente condicionante do desempenho sísmico global das estruturas. Nas zonas afectadas pelo sismo de 17 de Agosto de 1999, na Turquia, a maioria dos edifícios recentes em betão armado foram dimensionados de acordo com a actual regulamentação sísmica em vigor. No entanto, deficiências construtivas ditaram o colapso de um número significativo de edifícios e a instalação de danos severos em muitos outros (Fig. 1).

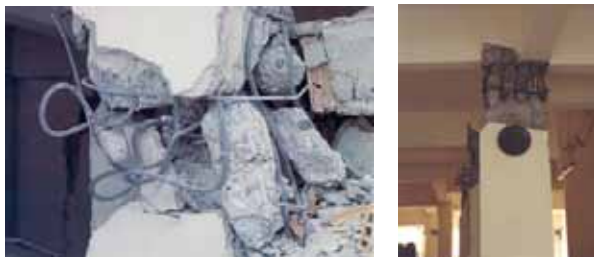
Fig. 2 - Pilares de betão armado com inadequada armadura de esforço transverso [29]

pormenorização dos próprios estribos. Até há algumas décadas atrás, o princípio do confinamento e a sua importância na resposta das estruturas de betão armado não eram claramente entendidos. Consequentemente, a maioria das estruturas existentes de betão armado apresentam deficiências a este nível, e assim, exibem um mau comportamento quando submetidas a acções sísmicas (Fig. 2). Durante a ocorrência de sismos, o colapso de pilares, vigas e nós viga-pilar está muitas vezes relacionado com a falta ou pormenorização deficiente de armadura transversal de esforço transverso e de confinamento. Estas exigências de confinamento devem ser consideradas na pormenorização da armadura transversal dos elementos estruturais, sobretudo nas zonas propícias à formação de rótulas plásticas.

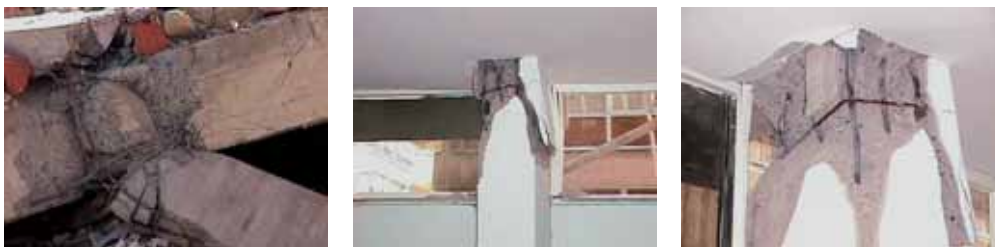
Fig. 4 - Pormenorização deficiente da armadura [16]

- Evitar a sobreposição e amarração em locais onde o betão tende a fissurar de modo extensivo (por exemplo: em locais de formação de rótulas plásticas, em zonas de transição de betonagem);
- Dar especial atenção ao confinamento em locais com amarrações embebidas e sobrepostas, de forma a impedir o arranque das armaduras;
- Sempre que possível, executar a sobreposição na direcção perpendicular aos esforços principais de compressão;
- Para garantir uma melhor amarração, deve-se optar por usar um maior número de varões e com menor diâmetro. Quando são usados varões de grande diâmetro é muito difícil assegurar o comprimento de amarração requerido, uma vez que a força nos varões aumenta proporcionalmente ao quadrado do diâmetro e a força de aderência é linearmente dependente do diâmetro dos varões.

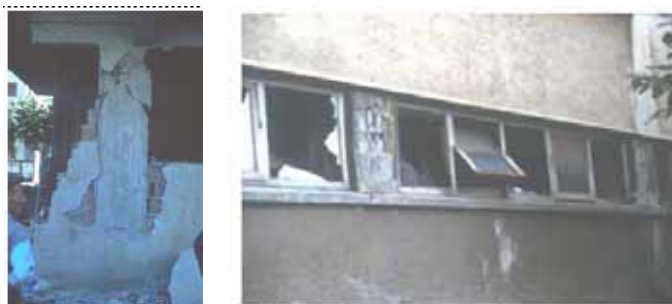
Fig. 5 - Rotura por corte de pilares

As acções consideradas no dimensionamento estrutural correspondentes à acção permanente, à sobrecarga e à acção do vento resultam, normalmente, em esforços de corte nos elementos estruturais significativamente inferiores àqueles que são desenvolvidos devido à acção sísmica. Muitas estruturas existentes apresentam uma capacidade resistente ao corte reduzida, por erros de projecto ou de execução (ver exemplos na Fig. 5). Para estas estruturas, os esforços actuantes de corte devem ser limitados ou a capacidade resistente dos pilares deve ser melhorada. Existem várias técnicas que permitem melhorar a capacidade resistente ao corte dos elementos estruturais, nomeadamente: a) adoptar uma quantidade apropriada de estribos e de cintas para assegurar a integridade do betão, melhorando o funcionamento conjunto; b) evitar a combinação de esforços de corte com esforços axiais de tracção; c) usar betões de melhor qualidade [7].

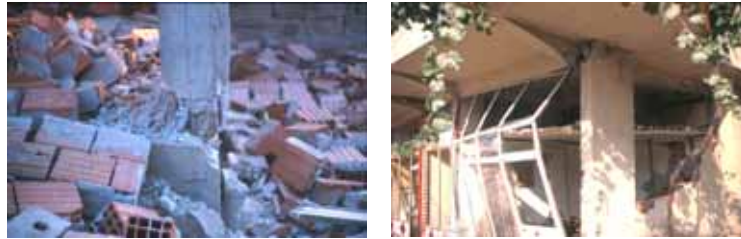
Fig. 6 - Colapso de pilares por insuficiente capacidade em flexão [1]

- Limitando o esforço axial de compressão ou aumentando a área da secção transversal;
- Limitando a quantidade de armadura longitudinal. Quanto maior for a área da armadura longitudinal e a tensão de cedência do aço, maiores serão as exigências de compressão no betão;
- A capacidade em flexão pode ser melhorada com um betão de melhor qualidade, com a adopção de armadura de compressão e, fundamentalmente, com um confinamento adequado.

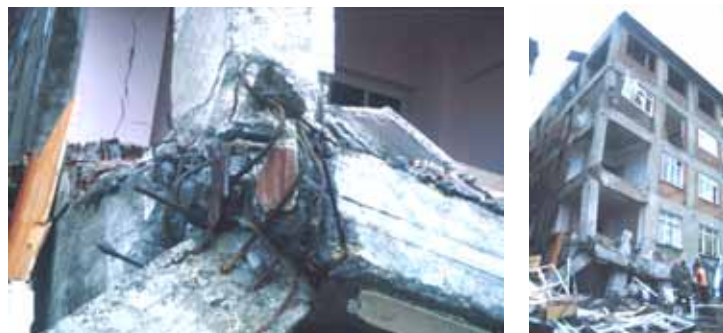
Fig. 7 - Resistência inadequada dos nós viga-pilar [1]

Para o bom desempenho das estruturas de betão armado não basta garantir que as vigas e pilares tenham a resistência, rigidez e ductilidade exigidas pelas acções em causa. É necessário garantir que estes elementos estruturais estejam devidamente ligados entre si [2]. Os nós viga-pilar podem sofrer uma perda significativa de rigidez devido à insuficiente resistência ao corte e à inadequada ancoragem da armadura longitudinal das vigas e pilares que concorrem no próprio nó. Os mecanismos mais frequentes de rotura dos nós viga-pilar estão relacionados com: *i*) a ausência ou inadequada adopção de armadura de confinamento nos nós; e, *ii*) a inadequada ancoragem da armadura longitudinal dos elementos estruturais nos nós [13]. O colapso e a instalação de danos severos em edificios de betão armado devido a deficiências associadas aos nós viga-pilar são comuns durante a ocorrência de sismos (Fig. 7).

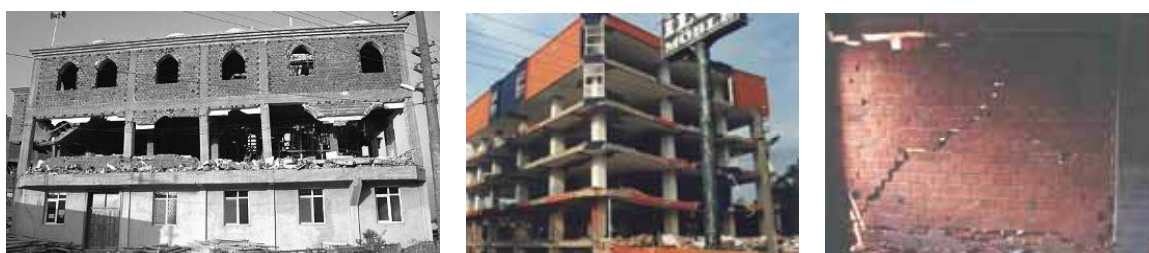
Fig. 9 - Danos em edifícios associados às paredes de alvenaria de enchimento

A resposta global dos edifícios face a acções verticais não é afectada significativamente com a consideração ou não dos painéis de alvenaria de enchimento, no entanto, o mesmo não é verdade quando se trata de acções horizontais cíclicas, como as induzidas pelos sismos. Tradicionalmente, as paredes de alvenaria não são consideradas no dimensionamento das estruturas porticadas. Estas paredes podem ser consideradas como um material composto. A sua resposta a solicitações horizontais é muito complexa e dependente de inúmeros factores, tais como: propriedades dos materiais (tipo e dimensões do tijolo, tipo de argamassa de junta e de reboco), qualidade da mão-de-obra usada na execução das alvenarias, geometria das paredes, dimensões e posição das aberturas, ligação entre o painel de alvenaria e o pórtico envolvente, rigidez e resistência relativa entre os pilares e os painéis de alvenaria, entre outros. Mesmo sendo elementos relativamente frágeis, as paredes de alvenaria de enchimento podem modificar drasticamente a resposta estrutural, atraindo forças para partes da estrutura que não foram projectadas para resistir a estas solicitações [22]. É incorrecto assumir que os painéis de alvenaria são sempre benéficos para a resposta global das estruturas de edifícios. A contribuição das paredes na resposta sísmica dos edifícios pode ser positiva ou negativa, dependendo de um elevado número de parâmetros, como anteriormente referido. Os painéis de alvenaria de enchimento podem aumentar substancialmente a rigidez global da estrutura, o que altera as forças sísmicas a que esta estará sujeita. Assim, no dimensionamento ou verificação da segurança das estruturas deve ter-se em conta a influência das paredes de alvenaria. A sua não consideração no dimensionamento poderá alterar a resposta estrutural de forma significativa e, consequentemente, serão produzidos mecanismos de comportamento imprevistos que poderão provocar o colapso das estruturas, quando sujeitas aos sismos. As elevadas tensões que se produzem nos painéis de alvenaria podem resultar no seu colapso. Em muitos casos, os danos observados e colapso de edifícios podem ser atribuídos à modificação da resposta estrutural induzida pelo efeito dos painéis de alvenaria não estrutural, tal como tem sido observado em sismos recentes (por exemplo: Izmit, na Turquia, 1999; Fig. 9).

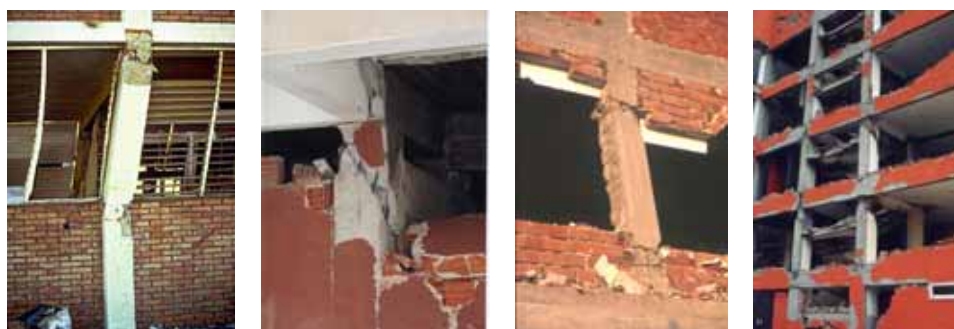
Fig. 10 - Mecanismos tipo pilar curto causados por: aberturas de janela, colapso parcial das paredes de alvenaria e pela ligação de patamares intermédios de escadas

Em muitas situações, as paredes de alvenaria desenvolvem-se apenas até certa altura dos andares, deixando uma parte do pilar exposta, o que tradicionalmente produz um mecanismo de comportamento tipo *short-column*. Este tipo de mecanismo não é geralmente considerado no dimensionamento das estruturas (Fig. 10).

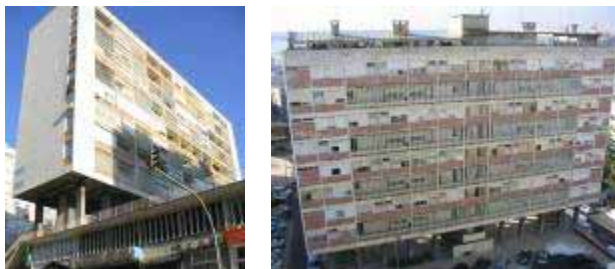
Fig. 11 - Edifício com pronunciada irregularidade estrutural em altura (mecanismo tipo *soft-storey* ao nível do rés-do-chão)

A correcta concepção de uma estrutura é essencial para o seu bom comportamento face a qualquer tipo de solicitação, quer seja ela estática ou dinâmica. Edifícios simples, regulares e com sistemas resistentes redundantes para solicitações horizontais tendem a exibir um melhor comportamento. Por outro lado, sistemas estruturais complexos, geralmente, resultam em estruturas cujas dimensões e pormenorização dos seus elementos estruturais apresentam algumas deficiências. As variações bruscas de rigidez, resistência ou massa da estrutura e/ou propriedades dos elementos de um edifício, quer em planta, quer em altura (ver exemplo representado na Fig. 11), podem resultar em distribuições de forças horizontais e deformações muito diferentes daquelas que surgem em estruturas regulares [20]. Uma irregularidade estrutural muito comum em edifícios existentes surge ao nível dos pisos inferiores, resultante da ausência de paredes de alvenaria, para instalação de estacionamento, lojas, ou apenas por opção arquitectónica. Outra descontinuidade frequente resulta da redução de secção dos pilares e paredes resistentes em altura, ou até da alteração de dimensões de elementos não estruturais. Estas são causas frequentes de colapso de edifícios com alvenaria de enchimento, produzindo os chamados mecanismos tipo *soft-storey*. Outra irregularidade estrutural frequente surge associada à alteração de posição, entre pisos consecutivos, dos elementos estruturais verticais, ou até mesmo de elementos não estruturais.

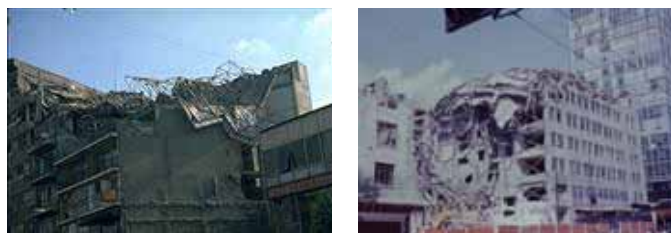
Fig. 12 - Influência dos modos superiores durante o sismo de 1985 na cidade do México [7]

Muitas estruturas existentes foram dimensionadas com recurso a procedimentos simplificados, baseados na representação da sua resposta sísmica por um único modo equivalente. Para certas configurações estruturais tal procedimento não representa adequadamente a resposta sísmica real. Como exemplo, refere-se o comportamento deficiente de inúmeros edifícios durante a ocorrência do sismo de 1985 na cidade do México (Fig. 12).
